# Discontinuités Écologiques dues aux infrastructures linéaires d'origine anthropique

**Note de synthèse – Version du 21/01/10**

Cas du point de discontinuité localisé  
sur les communes de Billy-le-Grand, Sept-Saulx et des Petites Loges (51)

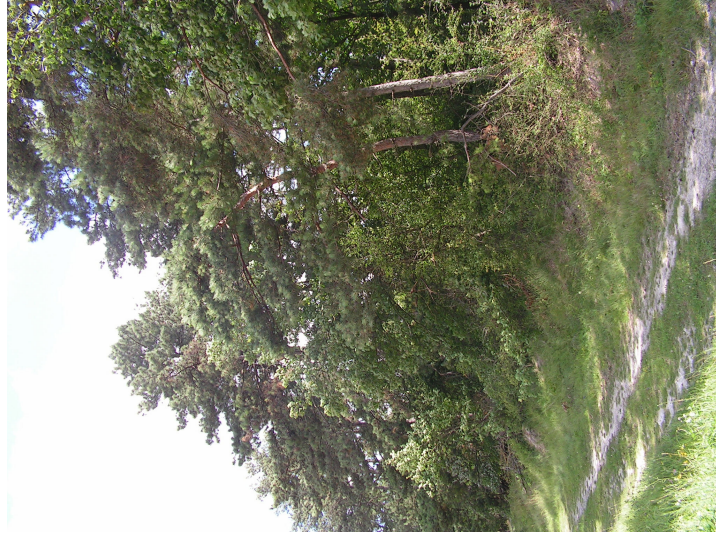
Les boisements A, B, C (boisement linéaire), de type **Pinède de Champagne crayeuse** (photo ci-dessous), ont une flore typique et localement riche en espèces.

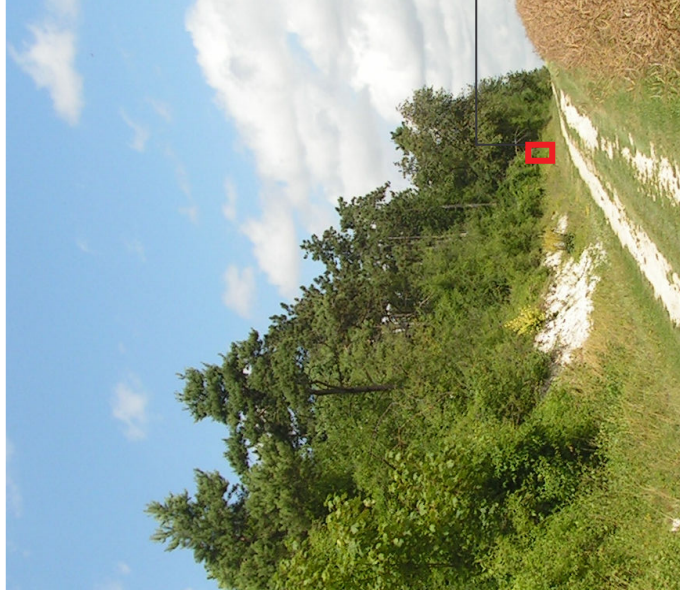
**Figure 5 : photographie du boisement calcicole localisé sur le tracé du canal de la Marne à l'Aisne** (Crédit photographique : J.MIROIR ©CBNBP-MNHN).

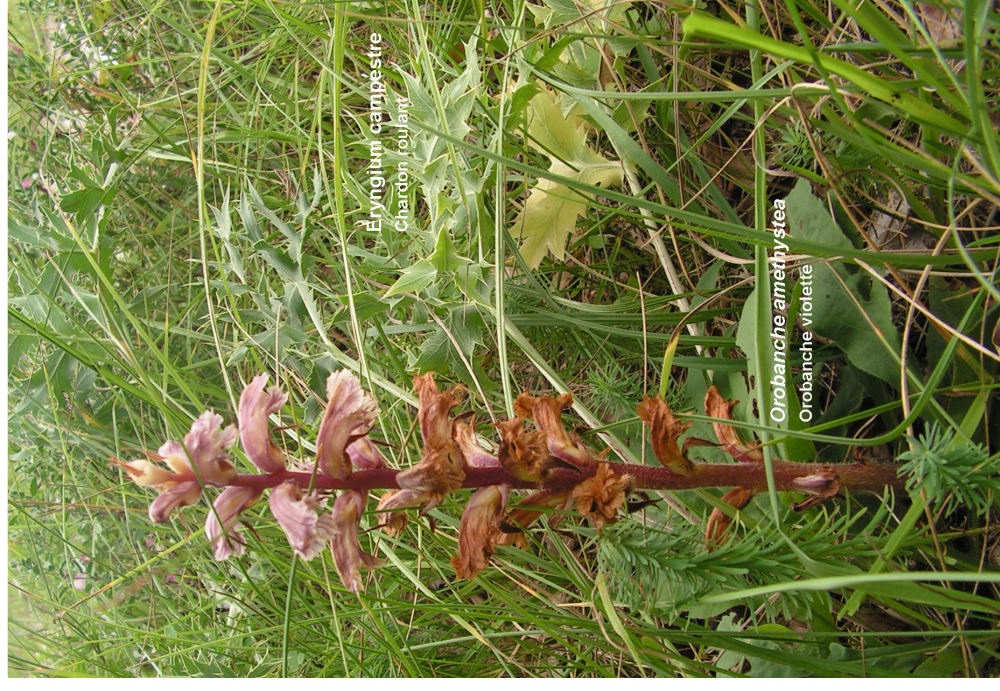
**Figure 6 : photographie d'une Orobanche violette, plante parasite du Chardon roulant, espèce végétale inscrite sur la liste rouge de la Flore menacée en Champagne-Ardenne** (Crédit photographique : J.MIROIR ©CBNBP-MNHN).

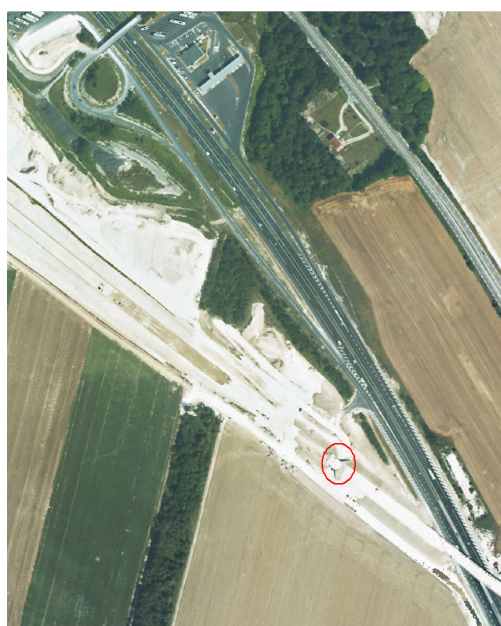
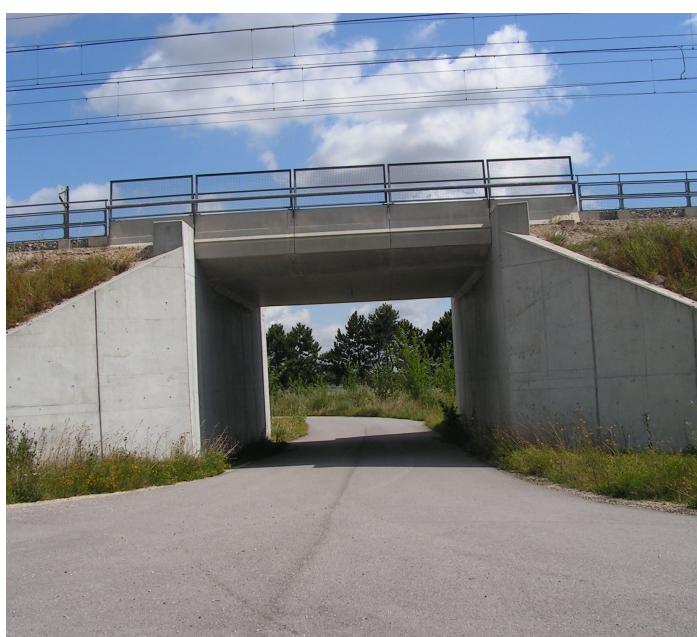
**Figure 7 : Photographie aérienne permettant de visualiser la localisation du passage localisé sous la ligne LGV** (Carte CBNBP-MNHN BD ORTHO © IGN 2009) et **photographie de ce passage sous la ligne LGV** (Crédit photographique : J.MIROIR ©CBNBP-MNHN).

Bien que non adapté à une fonction de passage pour la faune, l'aménagement spécifique (ci-dessous) permettant le franchissement de la ligne LGV joue ce rôle. Même si la présence de tarmac ne permet pas de mettre directement en évidence les flux d'espèces. On notera que sur les chemins de part et d'autre de ce passage, la présence de nombreuses traces d'animaux (mustélidés, lagomorphes, Chevreuils, Renards, Chats sauvages, Hérissons...) laissent penser que son utilisation doit être relativement fréquente. Toutefois, de l'autre côté de la ligne LGV, pour des raisons évidentes de sécurité des automobilistes empruntant l'autoroute contiguë, ces animaux se heurtent à des grillages qu'ils ne peuvent que difficilement franchir.

Ce point de discontinuité (cumul de plusieurs discontinuités) devrait opportunément faire **l'objet d'un bilan de l'impact environnemental de la présence de ces infrastructures**, notamment **en terme de fragmentation des habitats**. Dans un second temps, **l'étude de la faisabilité du recours à des opérations de rattrapage** (création de passages spécifiques aménagés) pourra être mise en œuvre. Compte tenu des coûts induits par ce type de démarche (défragmentation à grande échelle), il semble opportun d'étudier en parallèle le coût / avantage de cette opération.
